COMUNE DI BROSSO (TO)

**VARIANTE STRUTTURALE AL P.R.G. VIGENTE PER  
L'ADEGUAMENTO AL P.A.I.  
(PIANO PER L'ASSETTO IDROGEOLOGICO)**

**PROPOSTA TECNICA DEL  
PROGETTO DEFINITIVO**

RELAZIONE GEOLOGICA

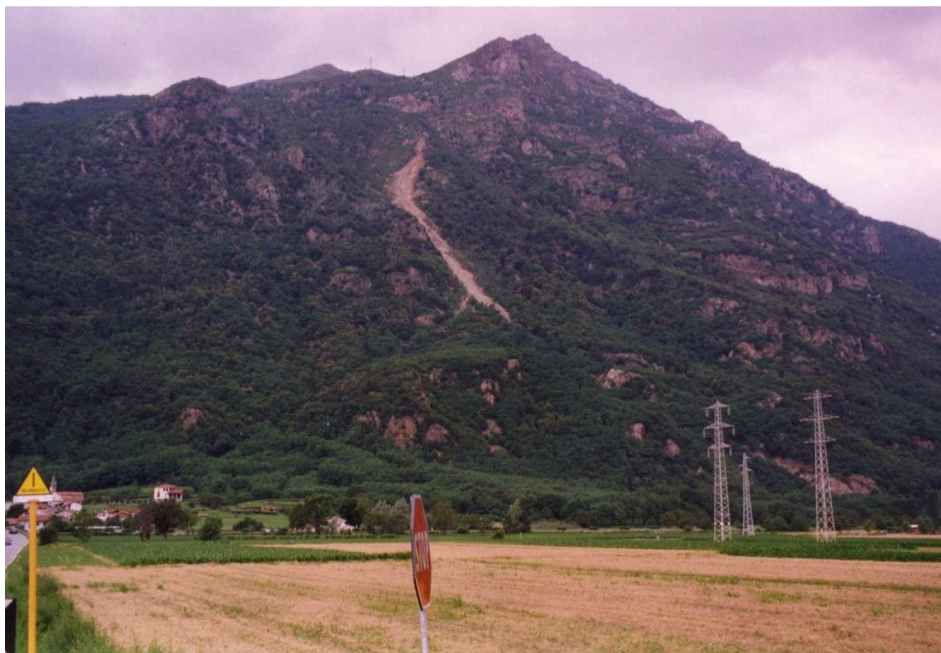
Immagine 03 - Panoramica dell'attivazione del 1990, ripresa dalla pianura

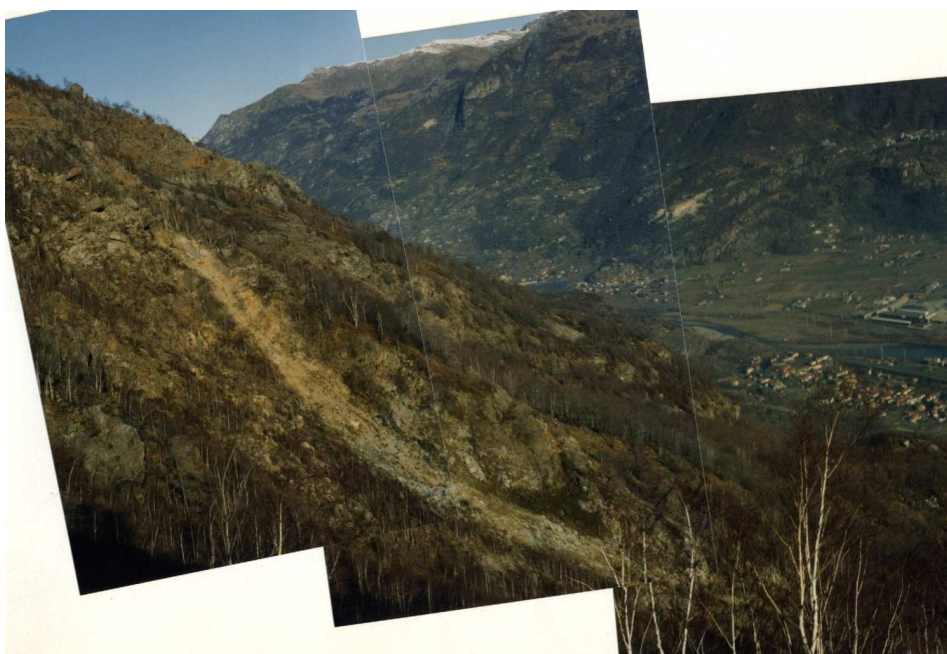
Immagine 04 - Panoramica della colata di detrito 1990

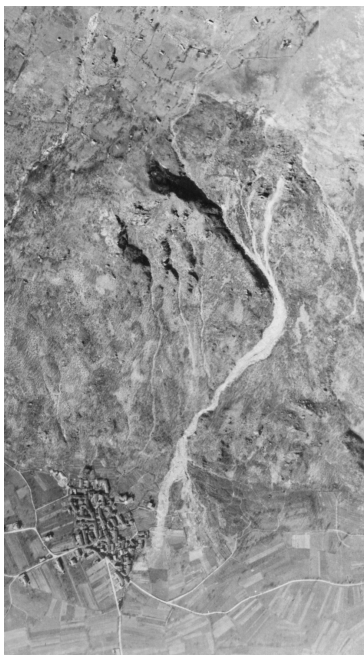
Immagine 05 - Foto aerea zenitale della frana di Baio Dora; il nord è a destra. E` evidente la traccia della colata di detrito che il 12 (?) giugno 1942 è giunta a lambire l'abitato.

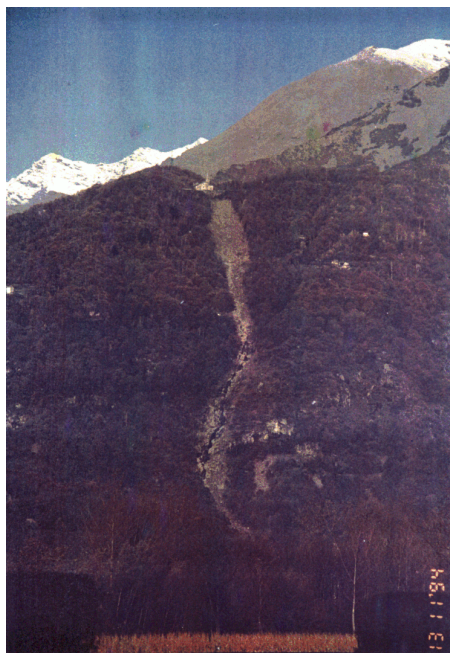
Immagine 01 - Vista frontale dopo l'evento del 1994.

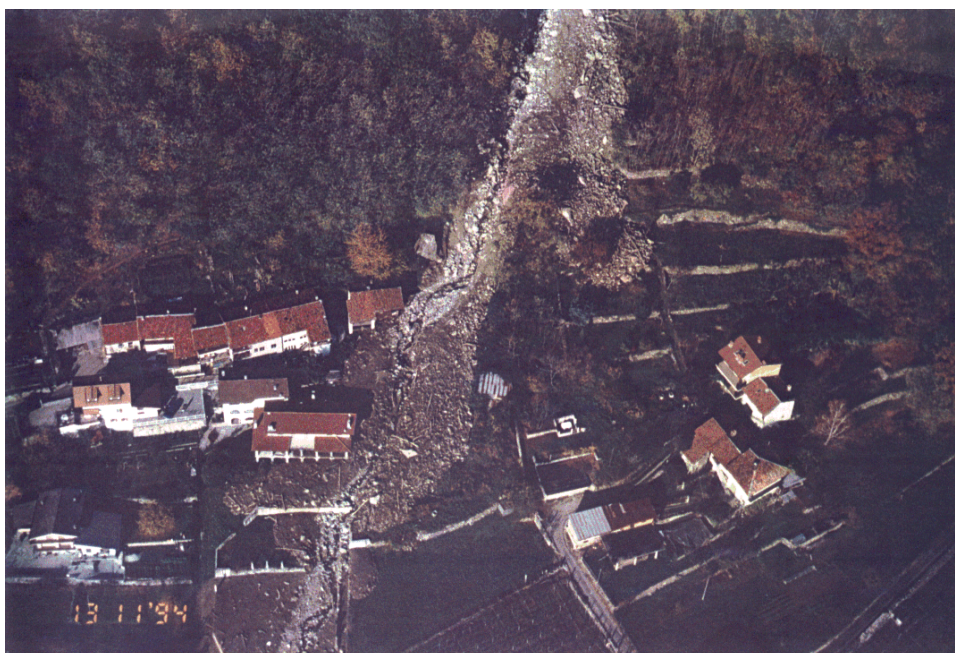
Immagine 02 - Vista aerea della frazione Ronchi dopo l'evento 1994

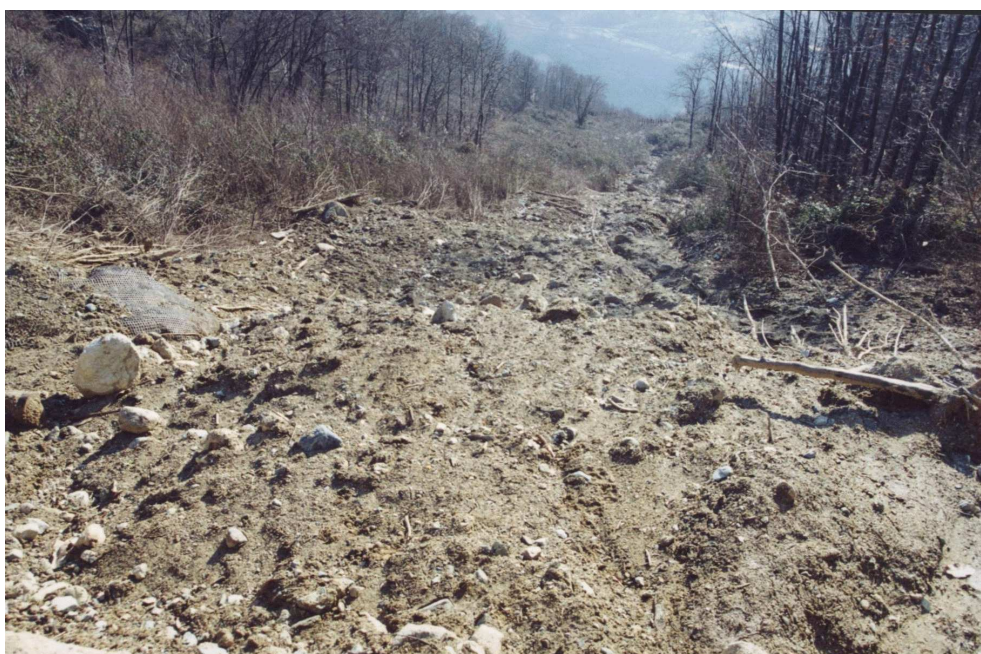
Immagine 04 - Zona di distacco al di sotto della chiesa di Brosso, vista verso valle, marzo 2001

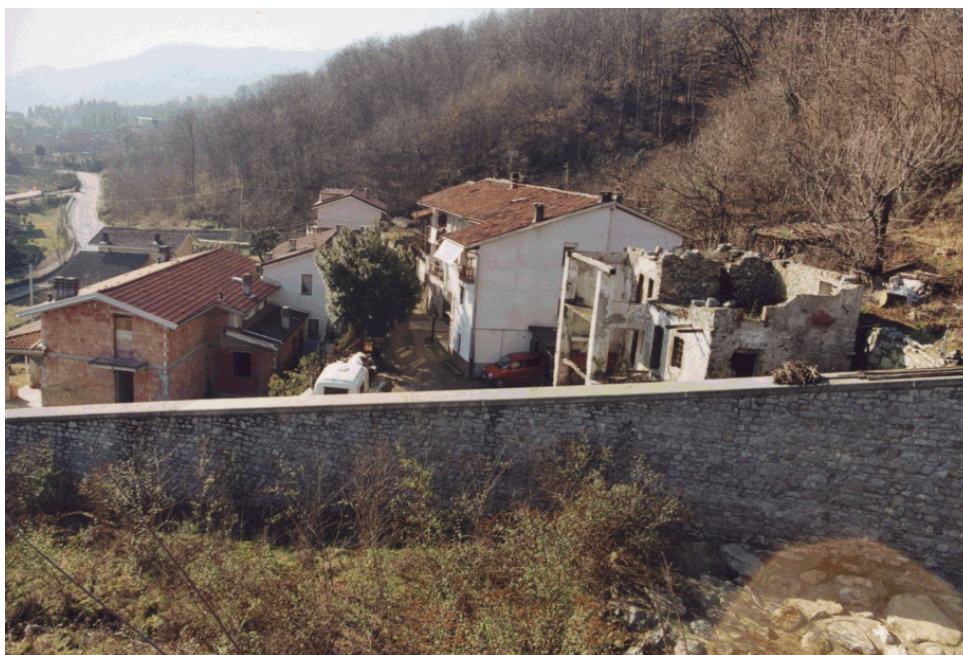
Immagine 05 - Muro arginale di protezione della frazione Ronchi, marzo 2001.
